ANÁLISIS DE FALLA POR CORROSIÓN BAJO TENSIÓN EN LA TUBERÍA DE UN INTERCAMBIADOR DE CALOR

STRESS CORROSION FAILURE ANALYSIS IN THE PIPE OF A HEAT EXCHANGER

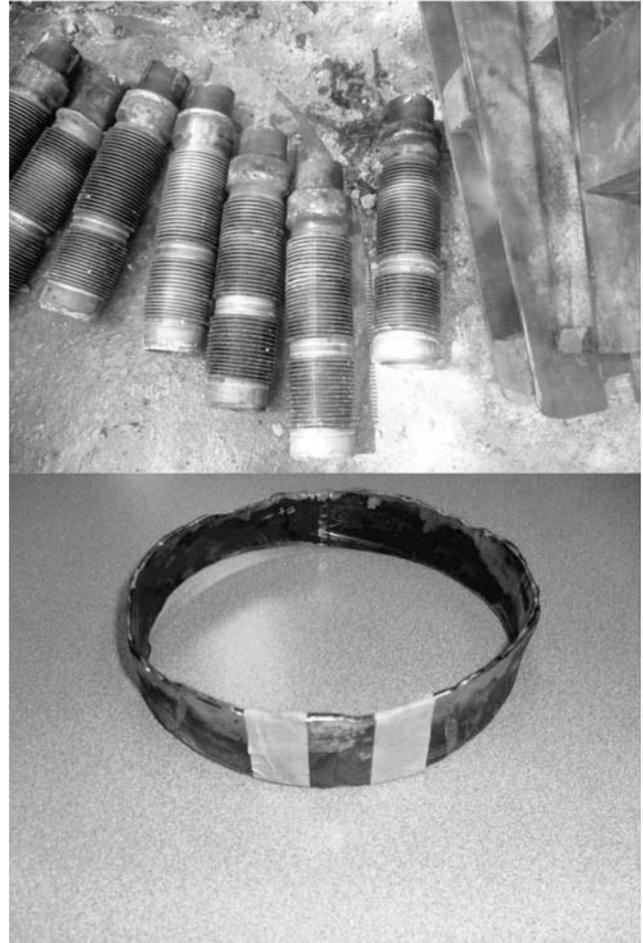
Figura. 2. Compensador y parte del anillo de este sobre el cual se realizaron las distintas pruebas para el análisis de falla. Se seleccionó el que visualmente presentaba un mayor deterioro.

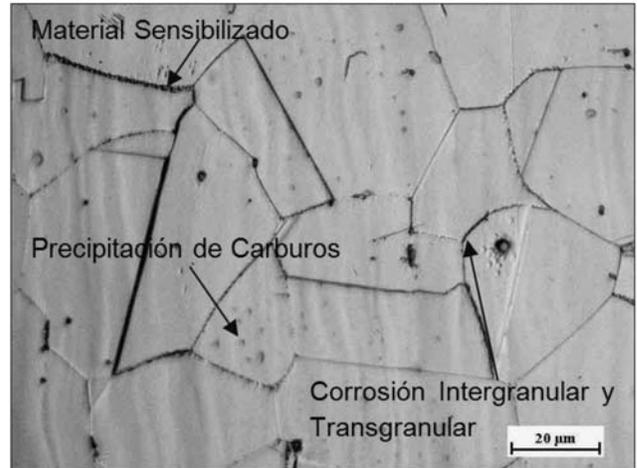
En las figuras 3 y 4 se observa que la muestra estudiada del compensador presenta precipitación de carburos, sensibilización del material y corrosión tanto intergranular, como transgranular.

Figura 3. Detalles de la estructura, la cual presenta la precipitación generalizada de carburos. Otro efecto de la afectación térmica: el material está sensibilizado y hay inicio de corrosión intergranular.

En el caso particular del Compensador del equipo intercambiador de calor sobre el cual se realiza este estudio, los resultados del análisis metalográfico mostraron una grieta por sensibilización, donde se puede concluir que este fenómeno se presentó debido a que la temperatura de operación de 800°C y el contenido de carbono

del material con el que fue fabricado (0.046 wt%) son propicios para la aparición del mismo. Para subsanar el problema, la primera posibilidad sería emplear un acero de bajo Carbono como el SAE 304L, sin embargo, dada la temperatura de operación, existe la posibilidad de que el fenómeno de sensibilización se produzca de todas formas en el largo plazo debido a fenómenos de difusión, por tanto se sugiere el uso de aceros estabilizados con niobio o titanio tipo SAE 347 o SAE 321 [12].

1. Usar aceros con contenidos de carbono inferior a 0.03 wt% para reducir la posibilidad de formar carburos de cromo.
2. Utilizar aceros con contenidos altos de cromo que eviten que, aun cuando se formen carburos de cromo, el contenido de este aleante que se encuentre cercano a los límites de grano no disminuya por debajo del 12 wt%.
3. Utilizar aceros estabilizados con Niobio o Titanio para fijar el carbono y evitar la formación de carburos de cromo.
4. Evitar la temperatura de formación de carburos, la cual se ubica en el rango de 425-870°C (este es el rango de temperaturas más conservador, algunos autores establecen el rango de 500-800°C), durante la manufactura y el servicio de piezas susceptibles a este fenómeno.

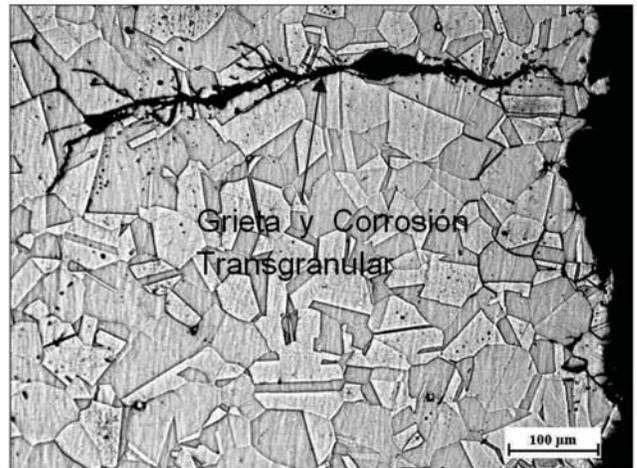
Figura 4. Grieta y corrosión transgranular iniciada en la cara exterior del material y originando grieta que se propagó hasta 1 milímetro de profundidad. A pesar de la sensibilización, las grietas no son intergranulares sino que son típicas de la corrosión bajo tensión, esto es, transgranulares y ramificadas.

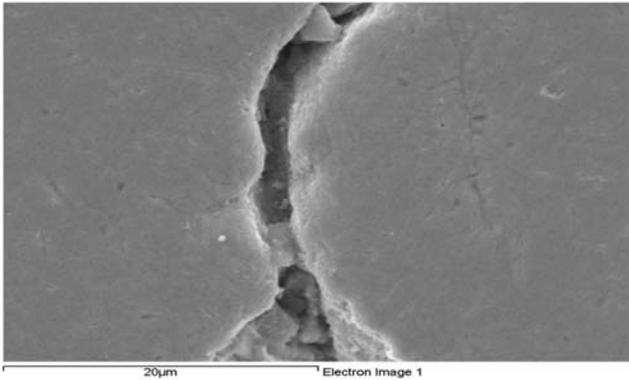
Figura. 5. Vista de la zona de la grieta con SEM

Se puede observar que el Cromo, representado en la figura 5 como la zona roja y el Níquel, zona verde, se encuentran uniformemente distribuidos.

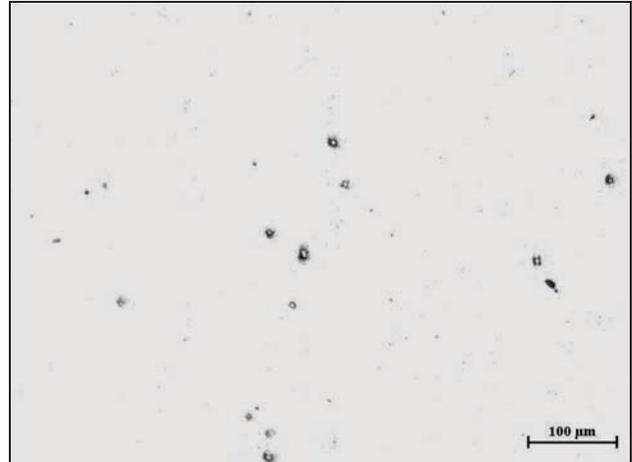
Figura. 6. Se presenta una variedad de inclusiones no metálicas de diferentes tamaños y morfologías.

En estado pulido el material del anillo presenta variedad de inclusiones no metálicas de diferentes tamaños y morfologías (figura 6), además de algunas grietas (figura 7) con una longitud de hasta el 80% del espesor de la pieza.

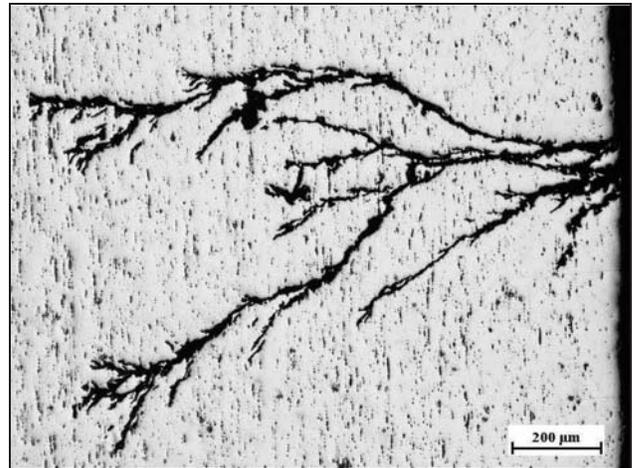
Figura. 7. Se muestran además algunas grietas con una longitud de hasta el 80% del espesor de la pieza.

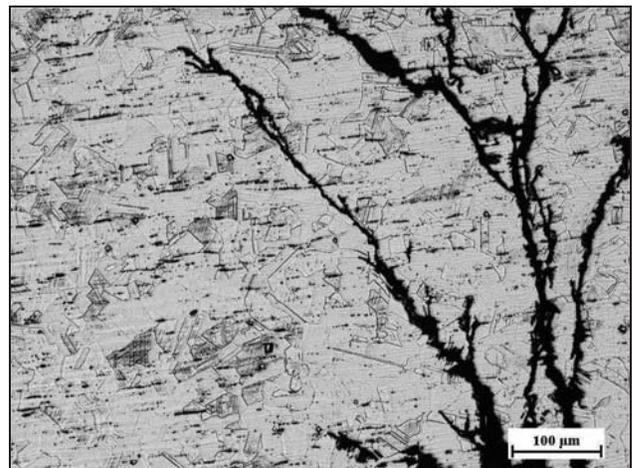
Figura. 8. El ataque ha revelado una estructura completamente austenítica con un tamaño de grano No. 6.5 y la presencia de grietas.

El ataque ha revelado una estructura completamente austenítica (figura 8) con un tamaño de grano No. 6.5.

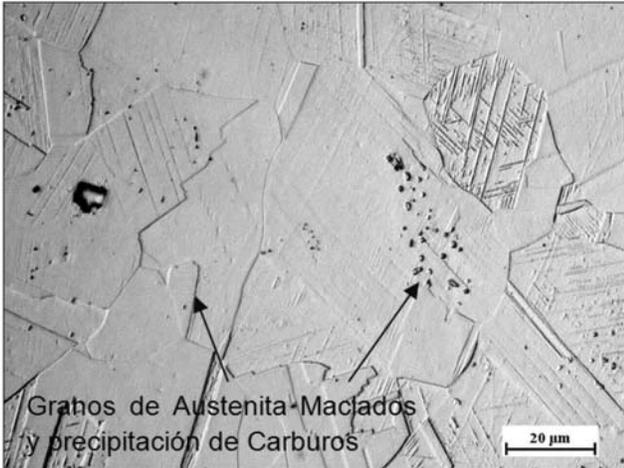
Figura. 9. Una observación detallada de ésta estructura, muestra que los granos de Austenita están maclados y en su interior se han precipitado algunos Carburos.

Una observación detallada de ésta estructura (figuras 9 y 10), muestra que los granos de austenita están maclados y sólo en su interior se

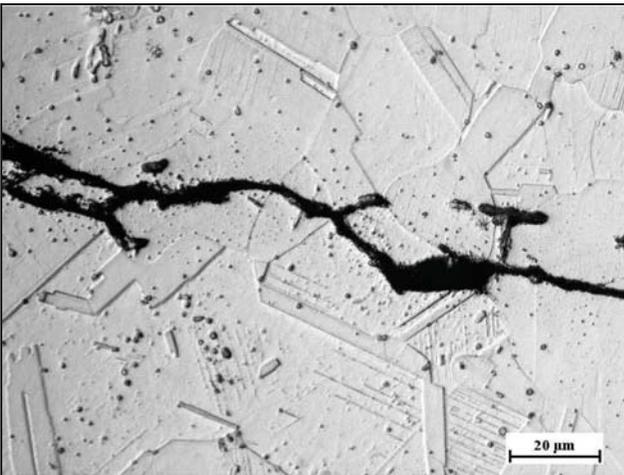
Figura. 10. Las grietas detectadas se propagan principalmente por el interior de los granos, mismas que se tipifican como Corrosión Bajo Tensión.

han precipitado algunos carburos; todas las grietas detectadas se propagan principalmente por el interior de los granos, las mismas que se tipifican como Corrosión Bajo Tensión.
