## Escenarios Deportivos, Recreativos y de Actividad Física Privados: Un Estudio de Caso

### Resumen

El presente artículo determinó estrategias de uso, cuidado y mantenimiento de escenarios deportivos, recreativos y de actividad física del conjunto residencial Portón del Norte, apartamentos en el municipio de Copacabana. Para ello, se ancla en la perspectiva cualitativa, específicamente usando una ficha de observación del estado actual de los escenarios. Esta ficha es Ad hoc, donde se devela que en la piscina se debe incluir un sistema de calefacción, en la cancha sintética el cambio del tapete, en el gimnasio al aire libre el cambio de máquinas y en el parque infantil recreativo al aire libre incluir un piso sintético. Por lo que esto brinda líneas futuras para profundizar en estudios cualitativos con aplicación de entrevistas y un posible cuestionario de apoyo, para así obtener una mayor comprensión del fenómeno estudiado.

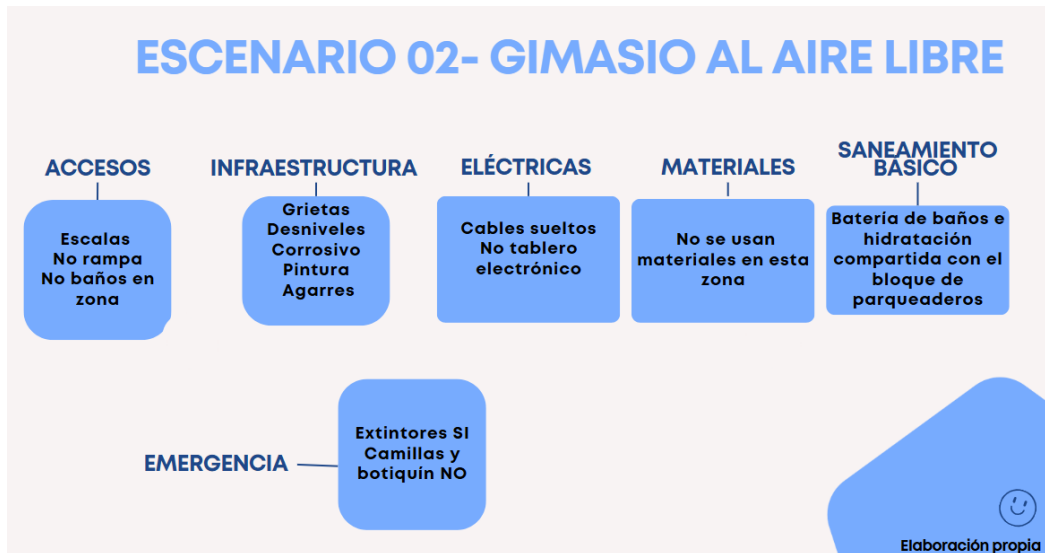
## Ilustración 4

El gimnasio al aire libre de la UR se encuentra en el último piso del bloque del parqueadero, piso 6 de dicha estructura, compartiendo espacio con la cancha sintética. Dicho escenario tiene una sola forma de ingreso que se da mediante el uso de las escaleras o en rampa compartida con los carros y motos hasta el piso 5 del bloque de parqueaderos que posee la UR. No tiene base de servicios sanitarios, no tiene punto de hidratación y la mención de “gimnasio al aire libre” específica que no posee techo. El piso posee grietas y desniveles que deben tratarse con urgencia.

Síntesis de observación gimnasio al aire libre

El escenario podría pensarse en la mirada de un mayor uso, puesto que la actividad física pensada desde el trabajo físico para la salud es una necesidad que mejora los buenos hábitos de vida de los copropietarios, los inquilinos y los visitantes; así como, las habilidades sociales que en el marco de la UR permiten armonía, entornos tranquilos y cohesión de familias para la vida. El acceso para personas con movilidad reducida carece de una rampa y de celdas exclusivas cercanas para su condición. Al mismo tiempo Beltrán, et al. (2018) mencionan que es necesario implementar iniciativas que potencien los gimnasios al aire libre, generando inclusión social con personal que tienen movilidad reducida, en pro de mejorar sus condiciones de salud y calidad de vida.

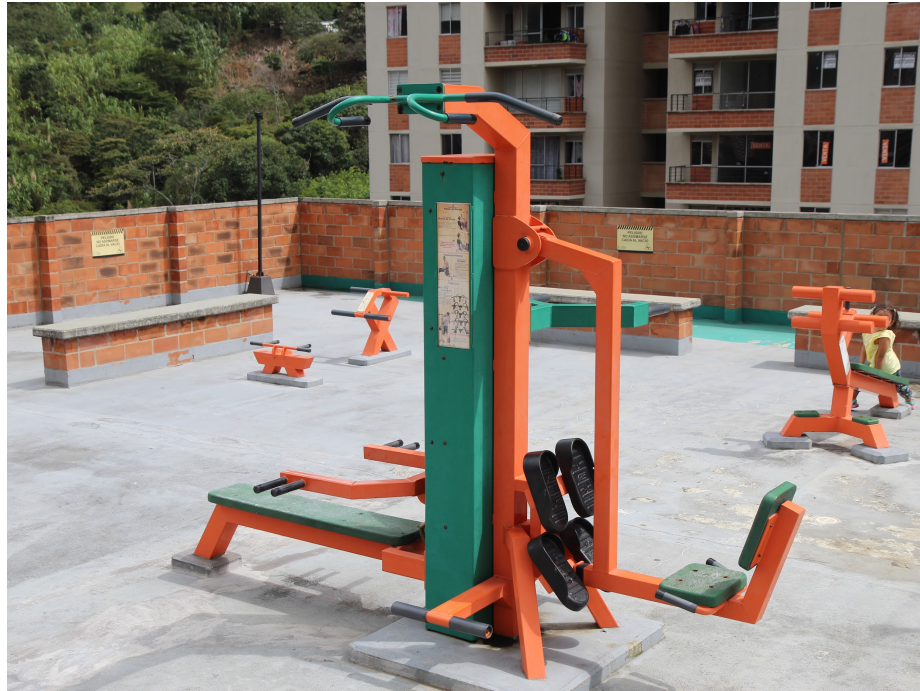
## Ilustración 5

Estado actual del gimnasio al aire libre

La infraestructura física del gimnasio al aire libre del conjunto residencial Portón del Norte Apartamentos, posee en su actualidad una batería de 6 máquinas para el desarrollo de actividades. Éstas, necesitan de atención en pintura, anticorrosivos y mantenimiento en sus bases de sustentación, para que el uso aumente de forma significativa.

Si bien es un espacio al aire libre que posee muy buena iluminación natural, el escenario de actividad física posee también, energía eléctrica que favorece la visibilidad de los usuarios. La luminaria está bien y 2 lámparas deben ser cambiadas; existe una base en desuso de una inexistente lámpara, tiene unos cables sueltos que, aunque es un espacio no muy concurrido, pueden ser de alerta en la copropiedad para evitar accidentes.

La observación realizada del escenario de actividad física (gimnasio al aire libre), podría pensarse en la atención inmediata a grietas y desniveles, con un piso que disminuya el riesgo de accidentes, la inclusión de nuevas máquinas sofisticadas para el espacio entendiendo la funcionalidad que se le puede dar al mismo, favorecería la participación de los usuarios y la creación de actividades dirigidas a bajo costo y con un alto impacto en las necesidades de la comunidad en general de la UR. Si bien el horario de uso es 24/7, la afluencia es mínima, en un espacio de tan alta necesidad individual para la salud. Un techo que proteja de altas temperaturas y/o de lluvias para

la práctica de actividad física allí, puede contravenir en acciones de mejora para todos, así como un lugar para hidratar o una base de servicios sanitarios completos. A futuro, pensarse en una estructura cerrada y diseñada para la actividad física con responsabilidad, puede generar un valor agregado a los copropietarios, inquilinos y visitantes, así como, el aumento en el sentido de pertenencia, mejora de la percepción de la UR y una posible unidad de negocio que fomente dineros pasivos a la copropiedad. A su vez, Sánchez (2023) contempla la posibilidad de generar dentro de las adecuaciones en infraestructura deportiva, la conveniencia que tienen los impactos significativos desde la viabilidad ambiental evitando ejercicios bajo condiciones de contaminación directa y favoreciendo el ahorro para usuarios y administradores.

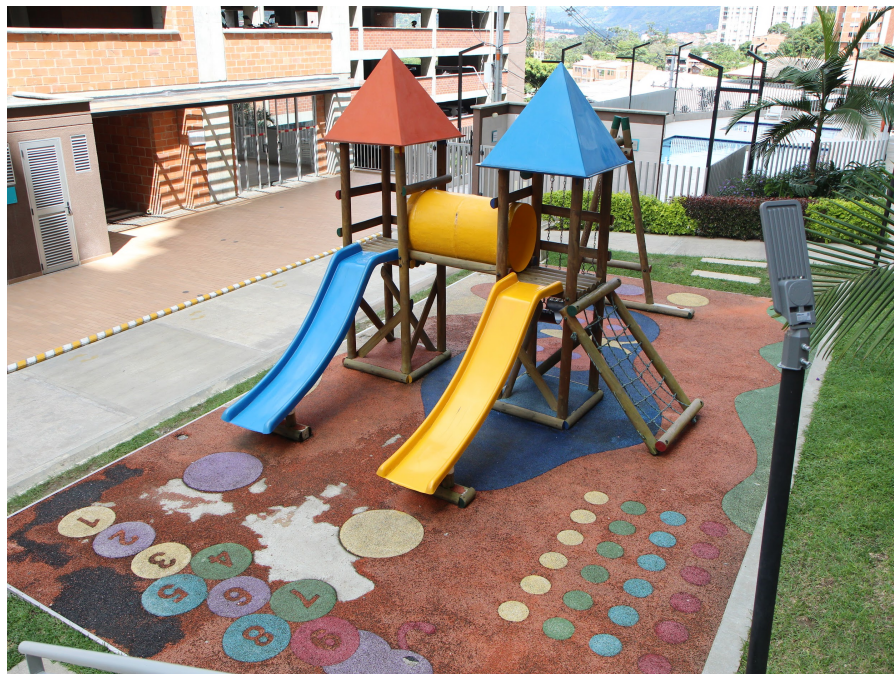
## Ilustración 7

El parque infantil, está construido sobre una losa a una escala del piso 2, alrededor tiene una línea de pasto que se ve deteriorada y un protector en aluminio que puede generar accidentes, involucrando a los niños, jóvenes, adolescentes y adultos que allí permanecen. El piso de caucho en el que juegan los niños comienza a desprenderse y genera alertas para evitar accidentes en los usuarios de este espacio. El material predominante de los juegos es la madera y el clima (sol – agua), demuestra estragos en las uniones que tienen los palos con los largos tornillos, generando grietas grandes muy profundas para el uso que se le da al escenario.

Estado actual del parque infantil

A partir de la observación realizada del escenario recreativo (parque infantil), podría pensarse en la atención inmediata de las grietas que tienen los juegos de los niños y evitar accidentes o posibles cierres del escenario por dicha situación. La zona de la losa puede ampliarse y evitar posibles accidentes en referencia a la forma en la que actualmente está ubicado el desnivel. El piso se debe encauchar de nuevo para brindar mayor seguridad a los usuarios (niños y niñas) además de padres de familia y acompañantes que habitan la zona. Otra medida es aplicar anticorrosivo y pintura para las bases donde están superpuestas las luminarias del parque infantil. A su vez, pensar en un espacio para que padres y acompañantes estén cómodos mientras cuidan de sus hijos, un lugar que pueda tener techo y bancas para su estadía en el escenario recreativo. Es así como, según Palomero (2018) los juegos en los parques infantiles se pueden enmarcar de 3 formas; la primera hace referencia a los que son contrarios a cualquier parámetro de accesibilidad universal. La segunda, a los juegos que poseen pequeñas adaptaciones y que cumplen de cierta manera con la norma y la tercera clasificación, son aquellos juegos muy específicos para la discapacidad.

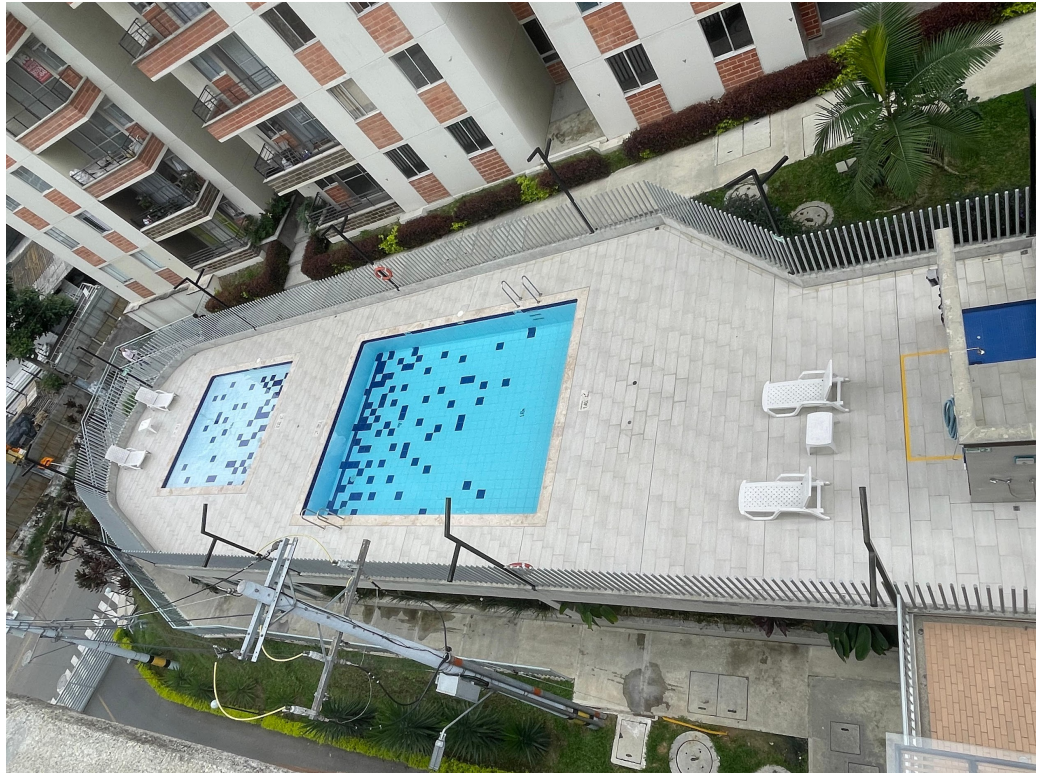
## Ilustración 9

Las piscinas, comparten el espacio con el parque infantil y los baños que tiene el conjunto residencial para el esparcimiento de los copropietarios, inquilinos y visitantes. Cuenta con una zona húmeda, señalización y reglamento de uso. Está ubicada al aire libre y la temperatura del agua es fría. Geográficamente, la posición de las torres impide, la mayor cantidad del tiempo, que el sol permee la zona y esto amplía la deserción en el uso de dicho escenario. No cuenta con lockers para guardar las pertenencias y los zapatos y sandalias deben dejarse fuera del espacio.

Estado actual de las piscinas

El escenario posee buena iluminación natural y artificial, esto relacionado con el espacio compartido desde el ingreso al conjunto residencial y la conexión directa con las dos torres de este. Seguir en la línea de cambio de luces eléctricas por luces LED con sensor de carga solar para disminuir costos en pagos de electricidad general de la UR y destinar ese ahorro en insumos para el tratamiento del agua de las piscinas. Lo anterior es planteado por Plantarrosa & Jesús (2020) argumentando que la luminaria LED garantiza una durabilidad mayor que la vida útil de las luces convencionales de sodio.

Desde la observación realizada del escenario recreativo (piscinas), podría pensarse en la creación de una oferta de servicios y/o programas acuáticos personalizados o semi grupales, que generen ingresos para la copropiedad, cuyo destino decanta en la posibilidad de instalar calefacción en las piscinas. Esto, ampliando la oferta y demanda desde madres gestantes (estimulación prenatal) hasta adultos mayores (hidro aeróbicos) en horarios diferenciados, propiciando el goce y disfrute de los usuarios. El orden para el cuidado de las pertenencias se puede garantizar con la instalación de lockers y zapateros, que permitan una conciencia mayor en el sentido de pertenencia y al buen uso y cuidado del escenario recreativo. Es importante cambiar el agua de la zona húmeda y mejorar los letreros hablantes (señalización); puesto que, los servicios deportivos dirigidos son de necesidad inmediata, debido a que el sedentarismo y la inactividad física son los principales
